**BİNALARDA YAPILACAK ASBEST SÖKÜM  
ÇALIŞMALARININ İŞ SAĞLIĞI VE GÜVENLİĞİ  
YÖNÜNDEN DEĞERLENDİRİLMESİ**

**(İş Sağlığı ve Güvenliği Uzmanlık Tezi)**

**ANKARA-2016**

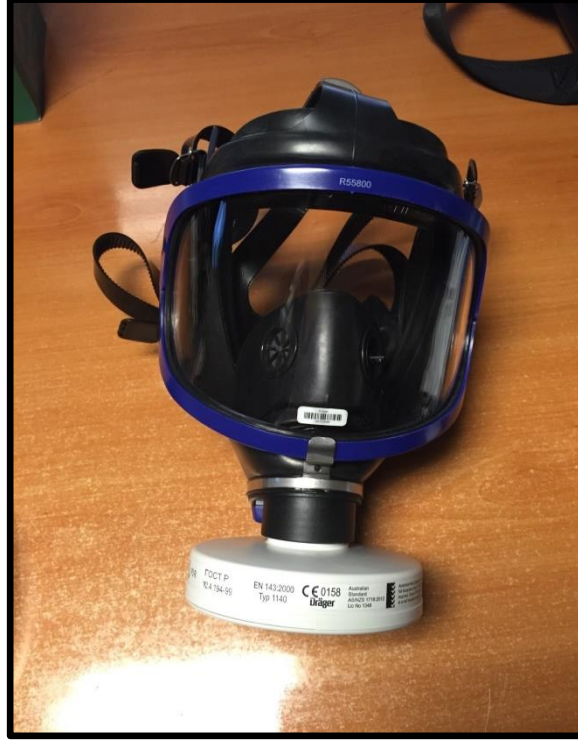
**Resim 2.3. Solunum koruyucu maske**

- Tam yüz koruyucu, tehlikeye uygun olan filtresiyle donatılmalıdır (Resim 2.3.).
- Solunum koruyucunun uygunluğu kullanımdan önce test edilmeli ve fiziksel ölçülerinin kullanıcıya uygunluğu tespit edilmelidir.
- Uygun olmayan solunum koruyucu çok az koruma sağlayacaktır.

Uygun bir solunum koruyucunun belirlenmiş koruma faktörü minimum 20 veya daha fazla olmalıdır. 50 veya daha fazla olması önerilir.

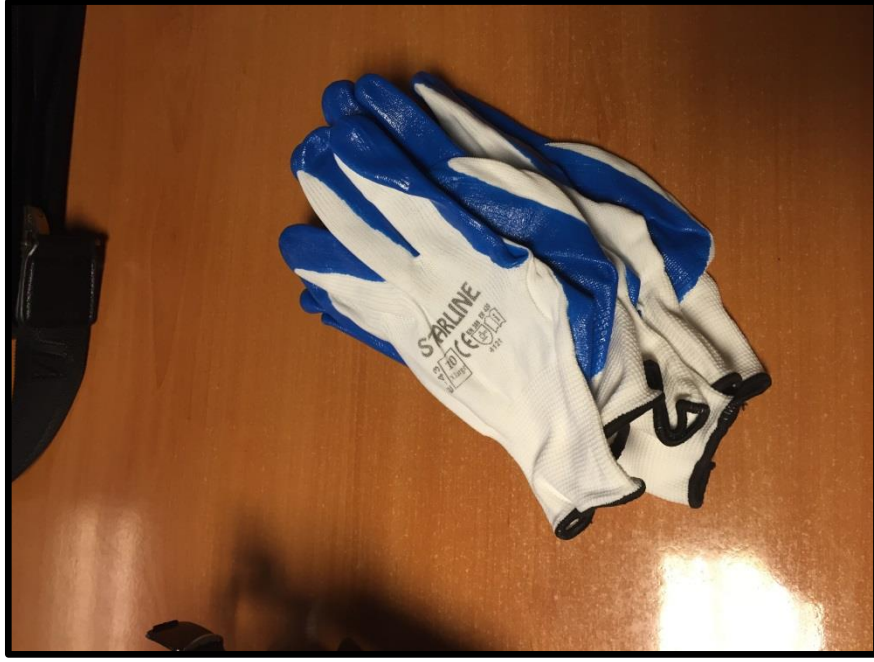
**Resim 2.4. Koruyucu eldiven**

- Tek kullanımlık eldivenler kullanılmalıdır (Resim 2.4.).
- Yapılan işe göre mekanik direnci yüksek ya da elektrik direnci yüksek ya da kimyasala karşı bir eldiven kullanılacak ise bu eldivenlerin içine kavrama kabiliyeti yüksek ince hijyen eldivenleri kullanılabilir.
- Her asbest söküm işleminden sonra çalışan kirlenmiş alanı terk ettikten sonra, eldiven uygun şekilde mühürlü asbest atık torbalarına konulmalıdır.
- Kirlenmiş alana her girişte yeni bir çift giyilmelidir.

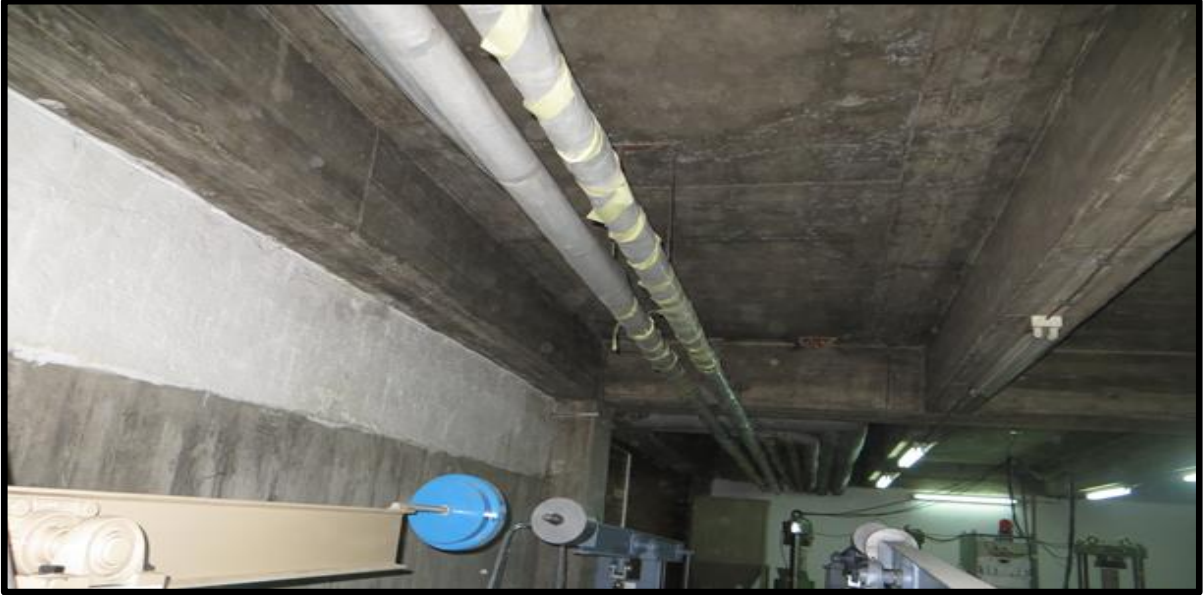
**Resim 3.3. Söküm Sahası 2 - Asbestli izolasyon malzemesi sökümü (laboratuvar)**

Söküm Sahası 2, Ankara'da bulunan bir üniversitenin eski ve hasarlı olan asbestli borularının tamir ve bakım işlemi altında asbestli izolasyon malzemelerinin söküm çalışmasıdır. Üniversitenin laboratuvarlarında ve galeri denilen binanın ısıtma merkezindeki borularında yapılan söküm çalışması, 27 Temmuz 2015 tarihinde başlamış ve 15 gün sürmüştür. Söküm süresince minimum miktarda su, pulverize olarak kullanılmıştır (Resim 3.3.,3.4).

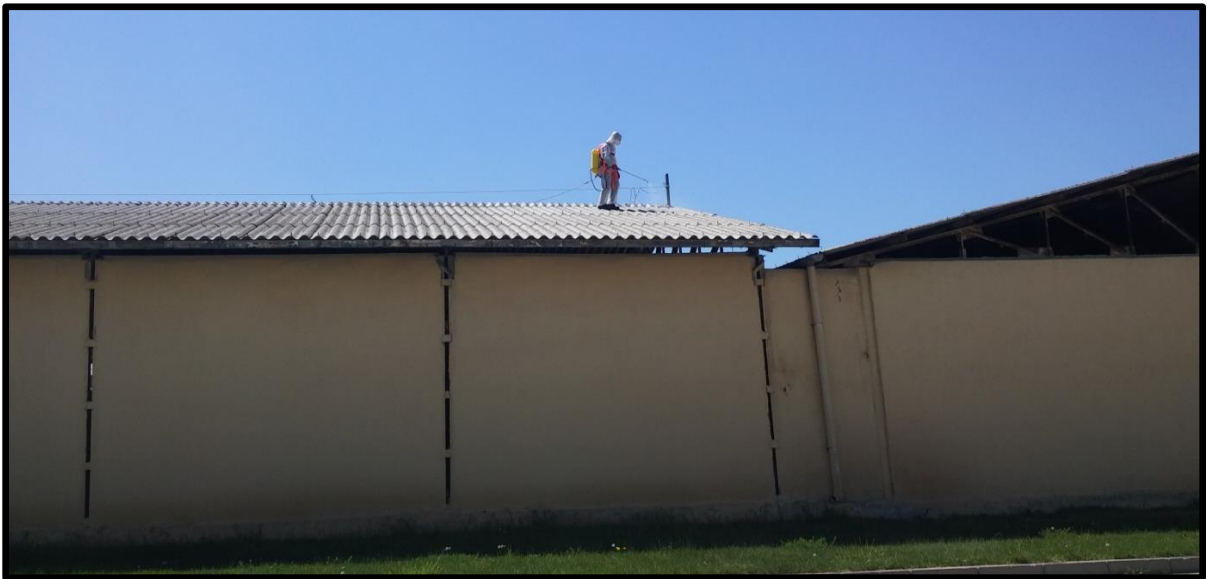
**Resim 3.5. Söküm Sahası 3 - Asbestli çatı malzemesi sökümü (yapıştırıcı spleyenmesi)**

Söküm Sahası 3, bir devlet kurumunun altı farklı bina çatısında (kaynakhane, revizyon atölyesi (makam araçları garajı yanı), arşiv 1 no lu bina, arşiv 2 no lu bina, 2 no lu tüketim ambarı, spor salonu bölgesi tamamının çatıları) toplamda yaklaşık 13 000 m<sup>2</sup>'lik; asbestli çatı malzemelerinin bertaraf edilip yenilenme çalışmasıdır. Hacettepe Üniversitesi Yer Bilimleri Uygulama ve Araştırma Merkezi'ne yaptırılan analiz sonucunda tüm çatılarda krizotil türü asbest tespit edilmiştir (Resim 3.5.).
