**TUĞLA VE KİREMİT ÜRETİM SEKTÖRÜNDE TOZ  
VE SİLİS MARUZİYETİNİN DEĞERLENDİRİLMESİ  
VE TERMAL KONFOR ŞARTLARININ  
BELİRLENMESİ**

**(İş Sağlığı ve Güvenliği Uzmanlık Tezi)**

**ANKARA-2016**

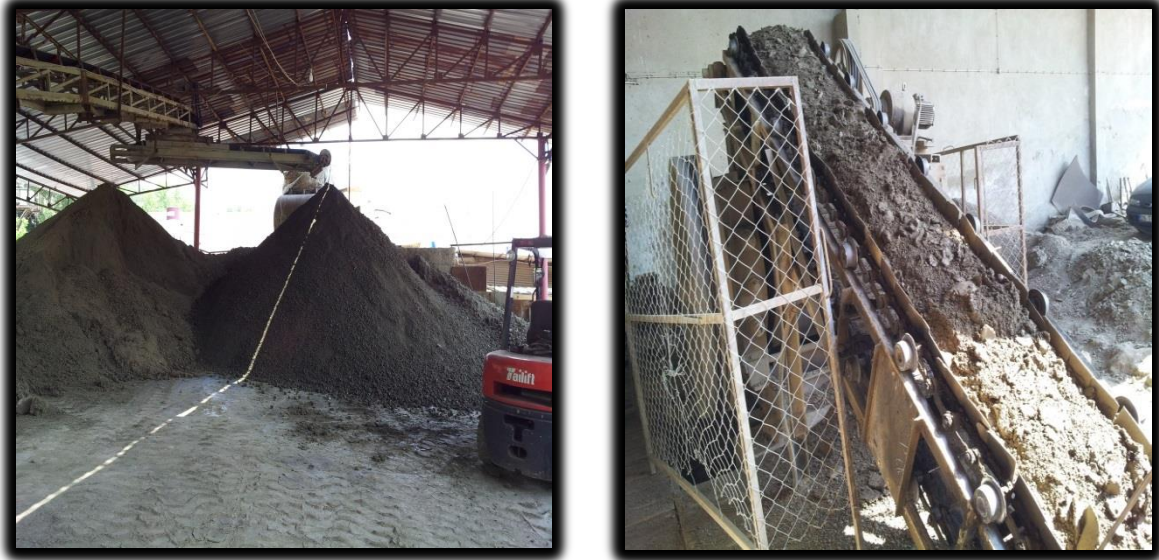
Tesislerde toprağın maden sahasından getirildikten sonra ön işlemlerden geçmesi gerekir. Tesiste toprak, stok alanından kepçe yardımıyla toprağın öğütülmesi için tesis içine iletilmektedir. Tuğla ve kiremit olabilmesi için toprağın plastiklik denen özelliğe sahip olması gerekir. Öğütme aşamasında hamur haline getirmek için su da katılmaktadır. Beşiger, kırıcılar, kollergang, kırıcı vals, taş ayırıcı filtreli karıştırıcılar, ince vals, değirmenler aracılığıyla toprak ince şekilde öğütülmekte ve şekil vermeye hazır olmaktadır. Stok alanı da dahil karıştırma, öğütme işlemlerinin yapıldığı makinelerde ortamda toz yayılımı olduğu

gözle görülmektedir. Makinelerin kontrolünü yapan, su karışımını kontrol eden çalışanların toza maruz kaldığı aşıkardır. Ayrıca makinelerin seslerinden kaynaklanan gürültü problemi de söz konusudur.

**Resim 2.1. Hammadde Hazırlama Kısım**

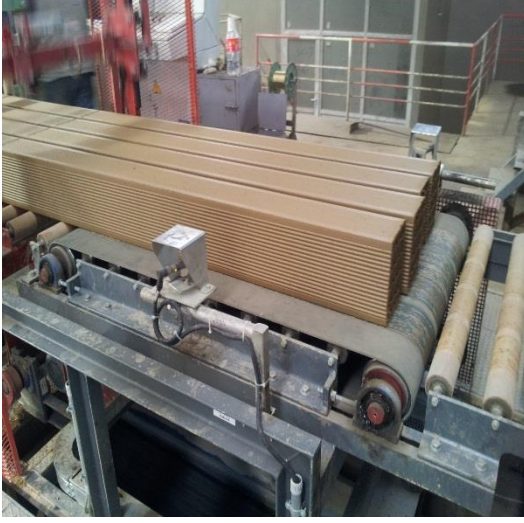
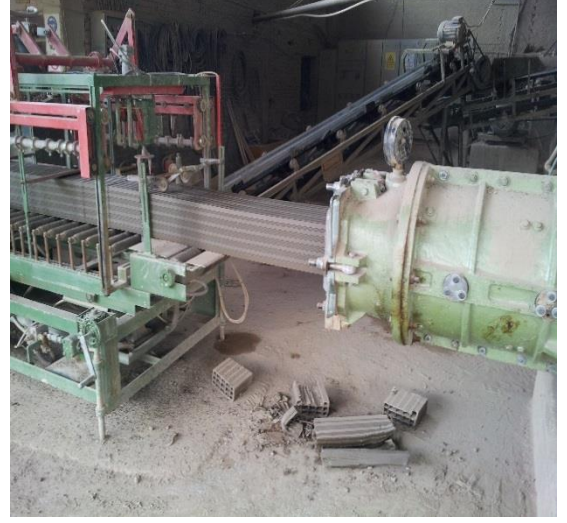
Hamur kıvamına getirilen toprak vakumlama, kalıplama ve presleme yöntemleriyle tuğla veya kiremit şekli almaktadır. Çoğu tesiste vakum pres kullanılmakta ve ürünün sonsuz şerit halinde çıkması sağlanmaktadır. Sonrasında ürün kesicilerle kesilerek, çoğu yerde çalışanlar tarafından bantlardan alınarak vagonlara veya raflara elle konmaktadır. Bazı yerlerde ise makineler veya robotlar otomatik olarak bantlardan alarak tesis içine iletimi sağlamaktadır. Bu bölümde toz oluşumuna sebep olan bir şey bulunmamasına rağmen makine dairesine yakın olması sebebiyle bu bölümde çalışanlar toza maruz kalmaktadırlar.

**Resim 2.2. Şekillendirme Bölümü**

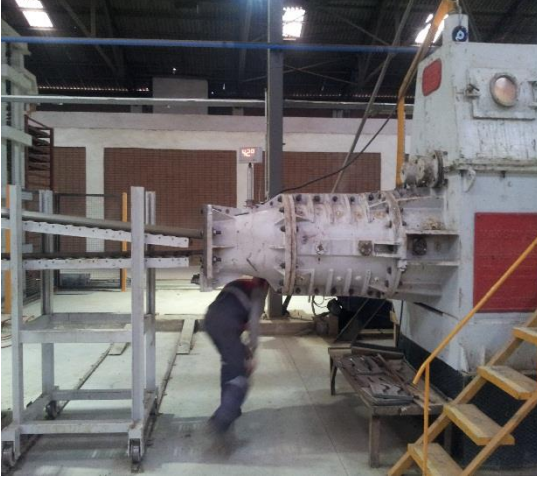
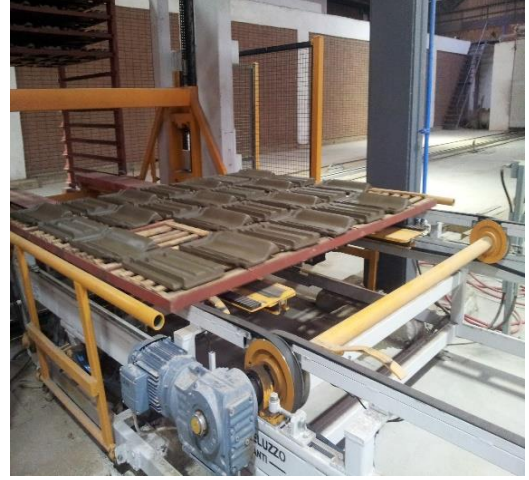
**Resim 2.3. Kiremit Şekillendirme**

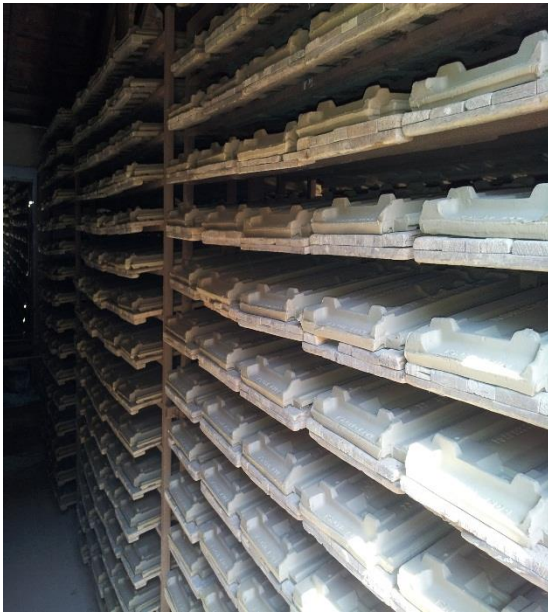
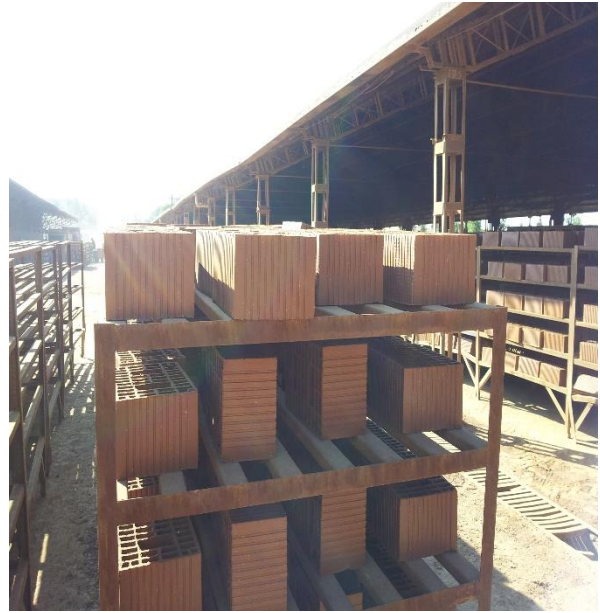
Çoğu hoffman fırınlı tesislerde tesis içinde kurutma üstü kapalı açık alanlarda yapılmaktadır. Amaç kilin içindeki suyun kurutulmasıdır. İşçiler tuğla ve kiremidi vagonlara, sehpalara elleriyle taşımaktadırlar. Bu vagon ve sehpalara, traktör benzeri araçlarla kurutma alanına götürülmektedir. Bu durum tesis içinde toz yayılımını artırmakta, tesis içinde çarpışmalara ve kazalara sebep olmakta, şoför ve işçilerin toza maruz kalmasına sebep olmaktadır. Bu yüzden bazı yerlerde tuğla ve kiremitler araç kullanımı yerine raylar üzerinden vagon ve sehpalara itilerek kurutma alanına götürülmektedir. Bazı yerlerde de üstten giden raf sistemi yapılmıştır. Çalışanlar hareket halindeki raflara tuğla ve kiremitleri yerleştirerek kurutma alanına ilerlemiş raflardan tekrar tuğla ve kiremitleri alarak sehpalara veya kurutma odalarına yerleştirmektedirler. Bazı yerlerde de fırından çıkan baca gazı kurutma amacıyla kullanılmaktadır.

**Resim 2.4. Kurutma**

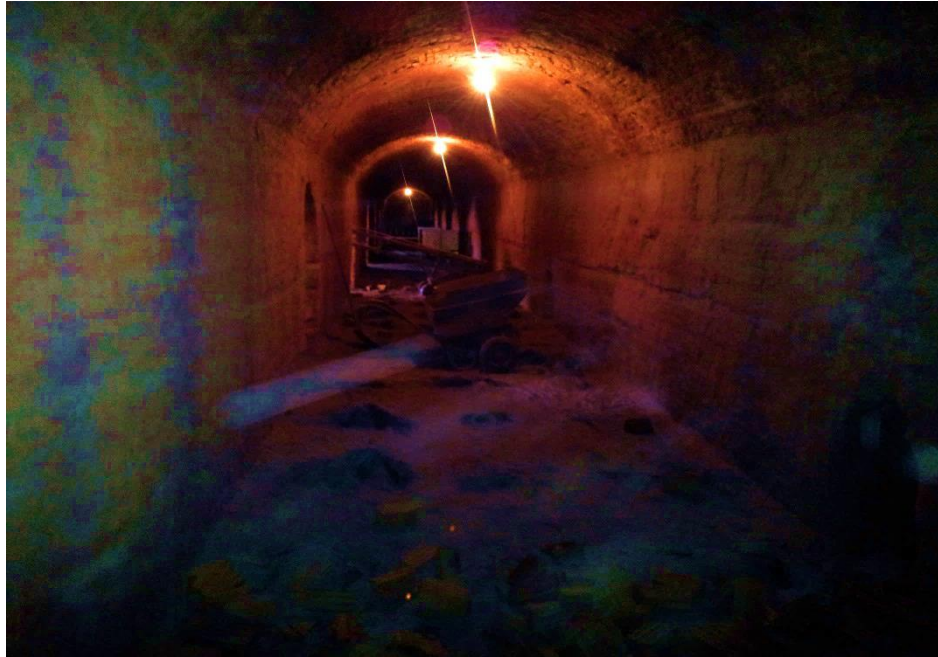
**Hoffman fırında** tuęla ve kiremitler işçiler tarafından fırın içine doldurulmakta ve pişme sonrasında işçiler tarafından boşaltımı yapılmaktadır. Fırın içinde toz maruziyeti gözle görülr derecede fazladır. Aynı zamanda 40 °C dolaylarında hava sıcaklıęı görlmektedir. Çalışanlar tozla beraber sıcaklıkla da mcadele etmektedirler. Tuęla ve kiremit boşaltımında havalandırma sistemi çalıştırılmaktadır. Bu bir nebze toz ve sıcaklıęı azaltmaktadır. 24 saat boyunca ateş kontrolnn stten yapılması gerekmektedir. Genellikle tesislerde kmr kullanılmaktadır. Bu sebeple ateş kontrol yapan çalışan kmr tozuna maruz kalmaktadır.

**Resim 2.5. Hoffman Fırın İçi**

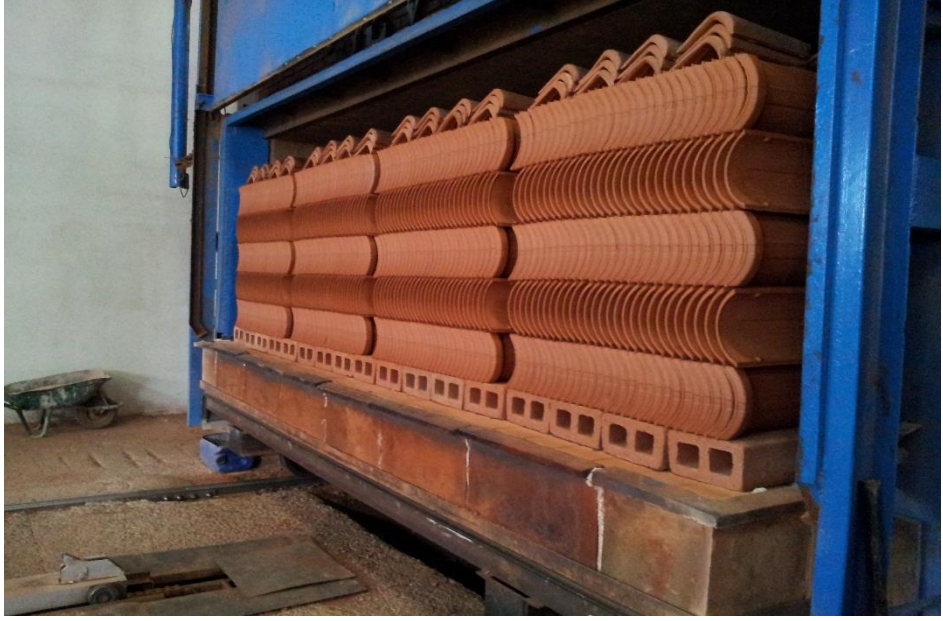
**Tnel fırında ise** fırın içine çalışan girmemektedir. Raylar zerinde istif edilmiř tuęla veya kiremit, fırında piřtikten sonra çıkıřta çalışanlar tarafından veya otomatik makine veya robotlarla alınmaktadır.

**Resim 2.6. Tünel Fırın Kiremit Çıkışı**

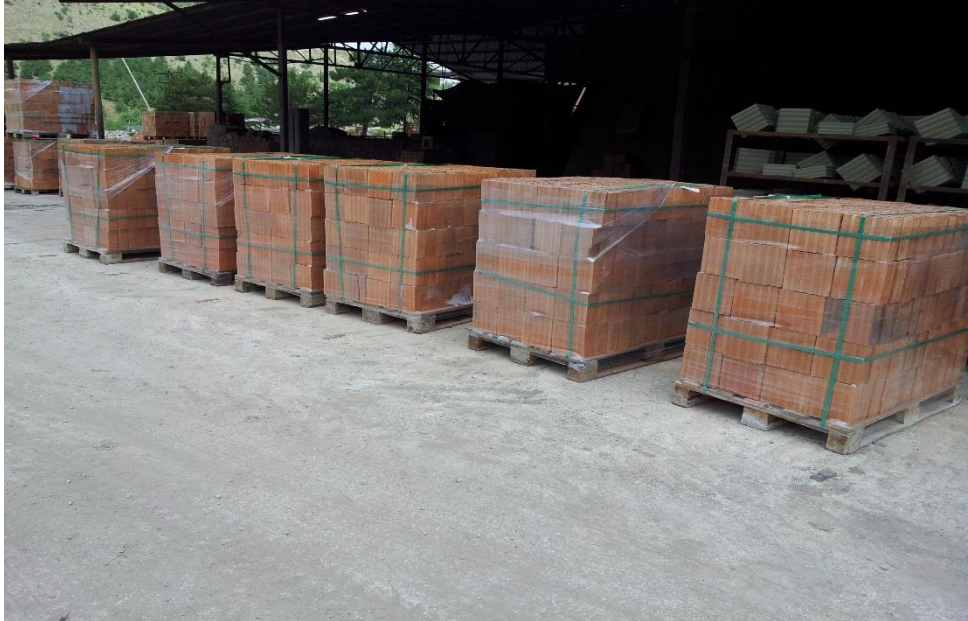
Genellikle tuğla ve kiremitler kamyonlara fırın çıkışında yüklenmektedir. Bazı tesislerde naylon ile ambalajlama yapılarak sevki gerçekleştirilmektedir [2, 3].

**Resim 2.7. Paketleme**

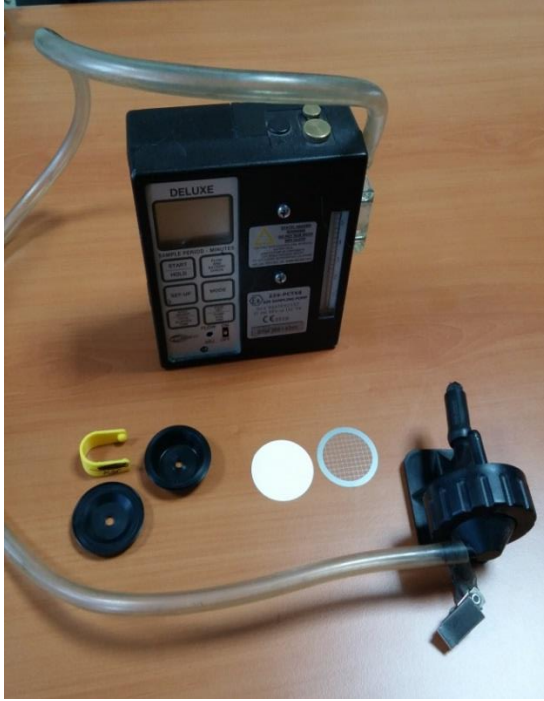
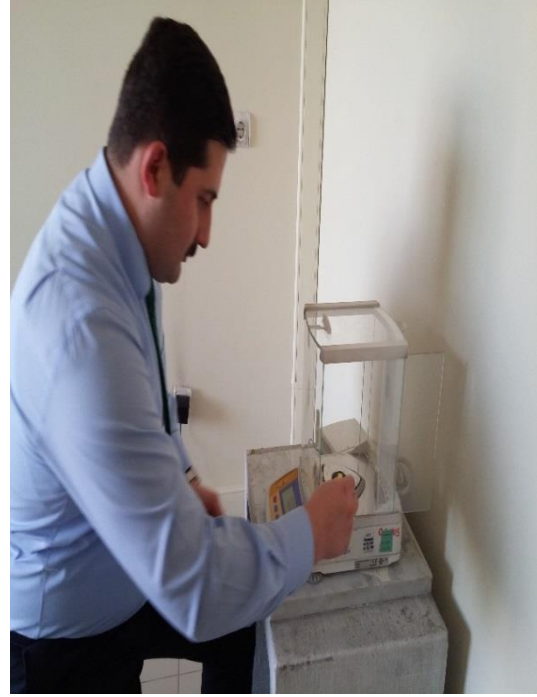
**Resim 3.1. Toz ve Silis Örneklemesinde Kullanılan Toz Pompası ve Tartı Aleti**

İşyerlerinde yapılan kişisel toz maruziyeti ölçümlerinde SKC 224-52 tx Sidekick tipi ve SKC-Universal Deluxe hava örnekleme pompaları ile pompa kalibratörleri (Drycal) ve rotametre kullanılmıştır. Referans yöntem olarak HSE 14/3 metodu kullanılmıştır [38] .

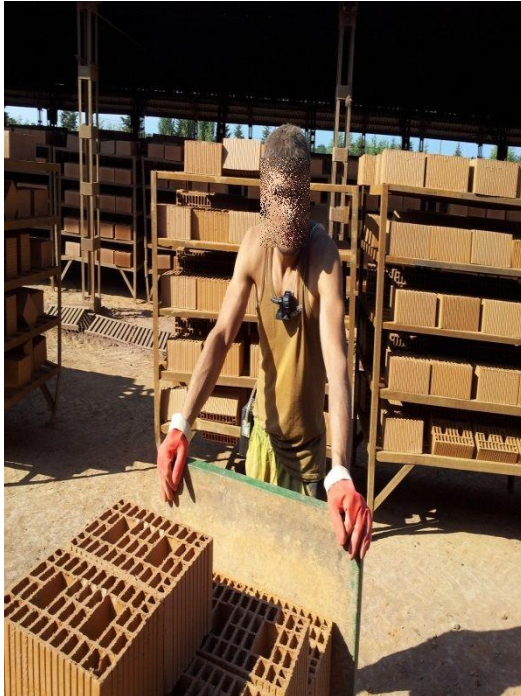
**Resim 3.2. Çalışanlardan Toz ve Silis Numunesi Alınması**

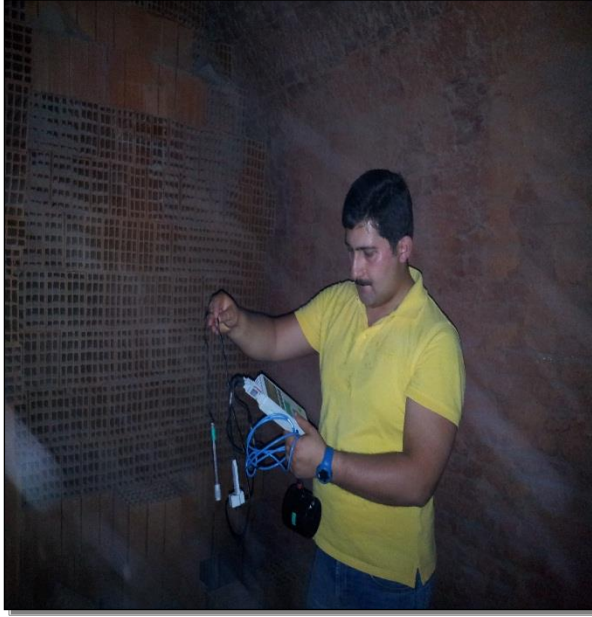
Termal konfor için TS EN 27243:2002 standardı kullanılmıştır [16]. Ölçümde Questemp 36 adlı cihaz kullanılmıştır. Öncelikle cihazın işlem doğrulamasının yapılması gereklidir. Verifikasyon modülü çıkarıldıktan sonra ölçüm sensörü cihaza takılır ve “wet bulb” saf su ile doldurulur. Sonra cihaz ayarı yapılır, tarih, zaman ayarlanır. Cihaz yaklaşık yerden yüksekliği 1 m olacak şekilde tripoda yerleştirilir. Sensörlerin ortama adapte olabilmesi için 10 dk. beklenir. Yaklaşık bir saat ölçüm yapılır. Ölçümden sonra cihaz bilgisayara bağlanarak veriler bilgisayara aktarılır.

**Resim 3.4. İşyerlerinde Termal Konfor Ölçümü**

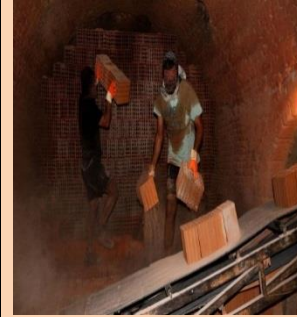
Hoffman fırınlarında fırın  
içi WBGT sıcaklığı:  
27,84-39,72 °C

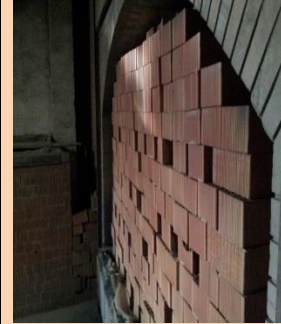
Tünel fırınlarda tesis içi  
WBGT sıcaklığı:  
14,95-15,95 °C
