**MOBİLYA BOYAHANELERİNDE RİSKLERİN  
TESPİTİ VE ÇALIŞANLARIN KİMYASAL  
MARUZİYETİNİN DEĞERLENDİRİLMESİ**

**(İş Sağlığı ve Güvenliği Uzmanlık Tezi)**

**ANKARA-2015**

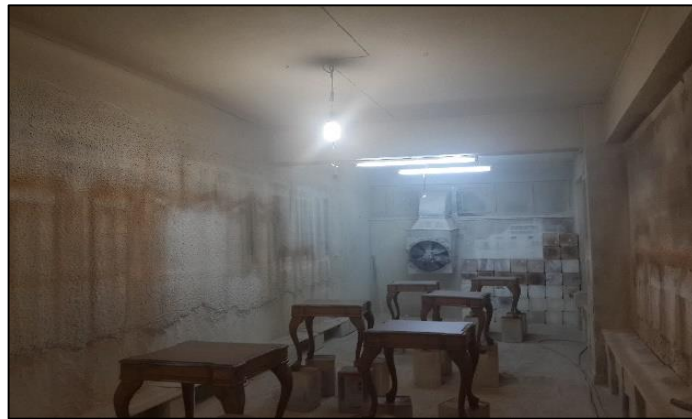
**Şekil 3.5. E işletmesinde boyama yapılan atölye**

Şekil 3.5.'te görüleceği üzere E işletmesi ise en küçük işletme olarak sınıflandırılabilir olup, havalandırma ve doğal aydınlatma olmayan bodrum katta faaliyet göstermektedir.
