# **OTO YEDEK PARÇA ÜRETİMİNİN İŞ SAĞLIĞI VE GÜVENLİĞİ YÖNÜNDEN İNCELENMESİ**

**(İş Sağlığı ve Güvenliği Uzmanlık Tezi)**

**ANKARA-2016**

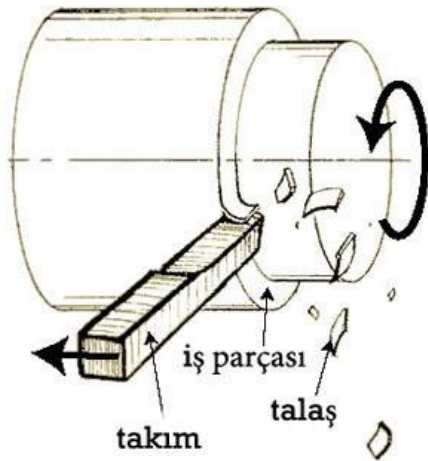
Tornalama: Şekil 2.3’de görüldüğü gibi, iş parçası torna tezgahına bağlı hareketli parça ekseninde dönerken sabit kesici takımların ilerleme ve paso verme şeklinde olan göreceli hareket yaparak parçanın istenilen geometriye getirilmesine tornalama işlemi denilmektedir [14]. Çeşitli torna tezgahları kullanılır. Bunlardan bazıları; Üniversal Torna Tezgahı, Hidrolik Kumandalı Torna Tezgahları, Elektronik Kontrollü Torna Tezgahları, Özel Torna Tezgahları, Rovolver Torna Tezgahları, Otomatik Torna Tezgahları, CNC ‘ler.

Şekil 2.3 Tornalama işlemi [14]

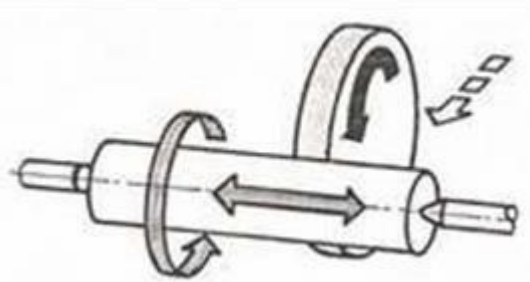
Şekil 2.4. Taşlama işlemi [14]

Taşlama: Şekil 2.4’de görüldüğü gibi taşlama, geometrik olarak belirli olmayan kesici ağızlarla talaş kaldırma işlemidir [14]. Taşlama taşı kullanılır. Kesme işlemi zımpara taşı ile iş parçası arasındaki sürtünmenin bir sonucu olarak meydana gelir. Silindirik taşlama, delik

taşılama ve düzlem yüzey taşılama ve puntasız taşılama olarak çeşitlendirilebilir.

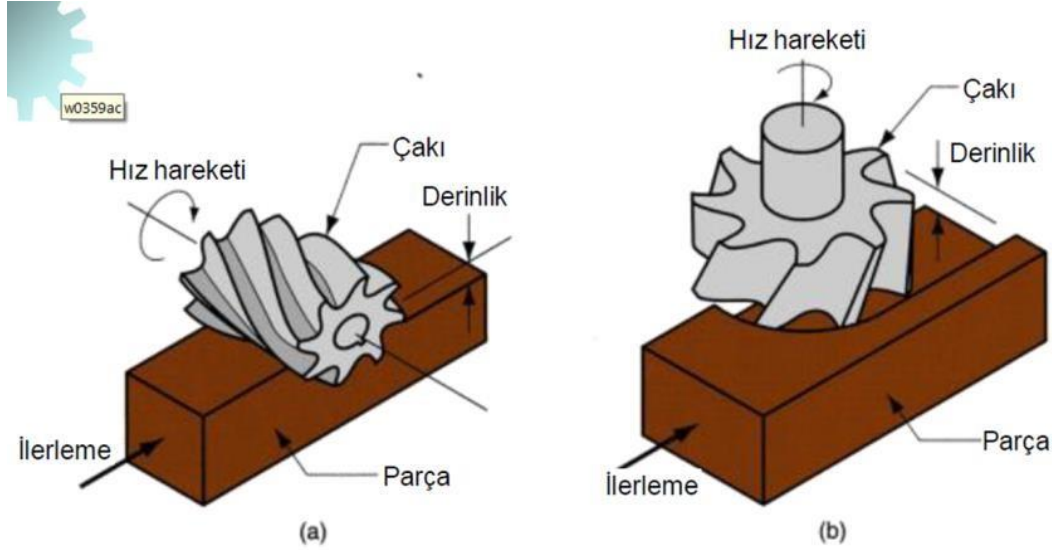
Frezeleme: Kendi ekseninde dönen ve genellikle çok dişli ağızlarıyla talaş kaldırma işlemi yapan kesiciye freze çakısı adı verilir. Şekil 2.5'te görüldüğü gibi yatay ve dikey olarak iki çeşittir ve freze çakısı kullanılır [15].

Şekil 2.5. Frezeleme işlemi [15]

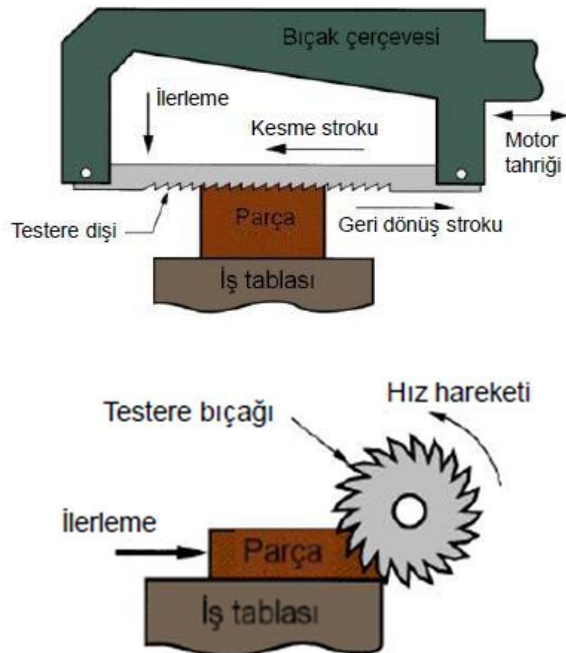
Kesme: Şekil 2.6'da görüldüğü gibi testere bıçağı takımı kullanılır [13]. Bunlardan bazıları, motorlu, bantlı ve daire testeredir.

Şekil 2.6. Motorlu testere ve daire testere [13]

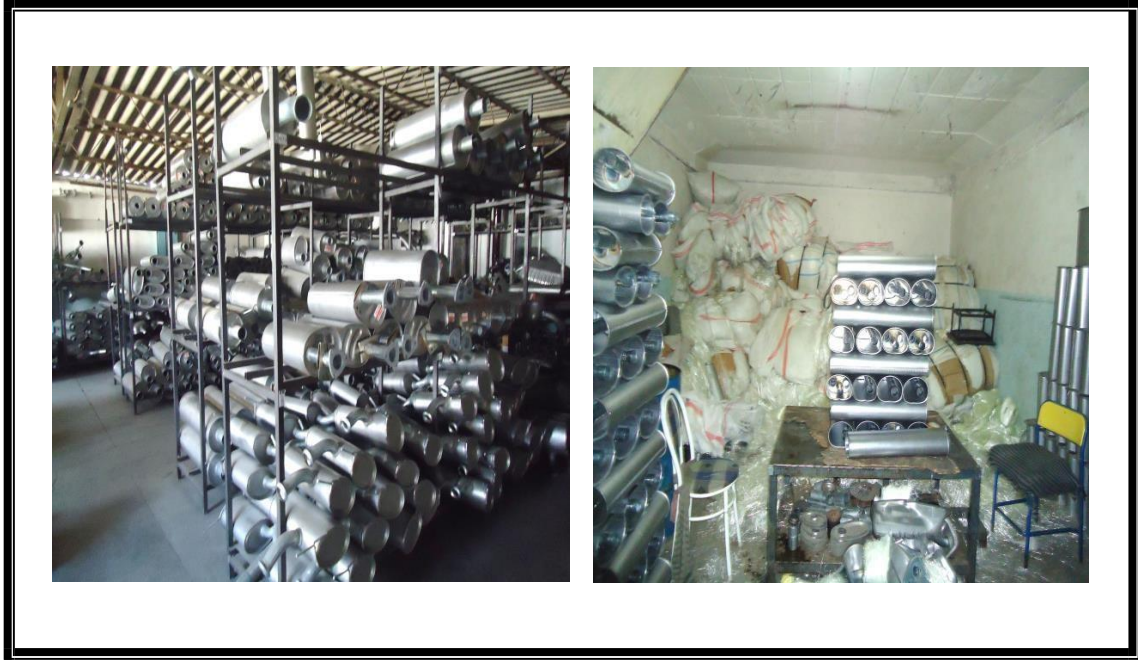
**Resim 4.1. Hammadde ve ürün depolama alanları**

Resim 4.1.'deki ilk resimde uygun ızgara raf sisteminin olmadığı ve bitmiş ürün boru uzunluklarının raf dışına taştığı gözlenmiştir. Raflar arasında geçiş aralıklarının dar ve aydınlatmanın yetersiz olduğu gözlenmiştir. Ayrıca, rafların olası bir sarsıntıya karşı duvara sabitlenmediği görülmüştür.

Cam elyaf depolama alanında ise, elyaf basma işlemiyle depolamanın aynı yerde yapıldığı tespit edilmiştir. Cam elyafların yerlerde ve açıkta depolanıp kullanıldığı bu durumun da ortamda toza sebep olduğu görülmüştür. Çalışanın, elyaf basma bölümünden çıkmadan önce elini yıkaması için gerekli donanımın ve iş elbisesinin sağlanmadığı tespit edilmiştir. Ortamda lokal ya da genel havalandırma sistemi ve çabuk tutuşabilen cam elyaf için yangın tüpünün

olmadığı saptanmıştır. Çalışma alanının dar ve kullanılan sandalye ve masanın ergonomik açıdan uygunsuz olduğu görülmüştür. Elyaf basılacak olan susturucuların, basma işleminin yapıldığı masa üzerinde üst üste ve korumasız olarak istiflendiği, herhangi bir sabitleme takozu veya taşıma-biriktirme kasası kullanılmadığı gözlenmiştir.

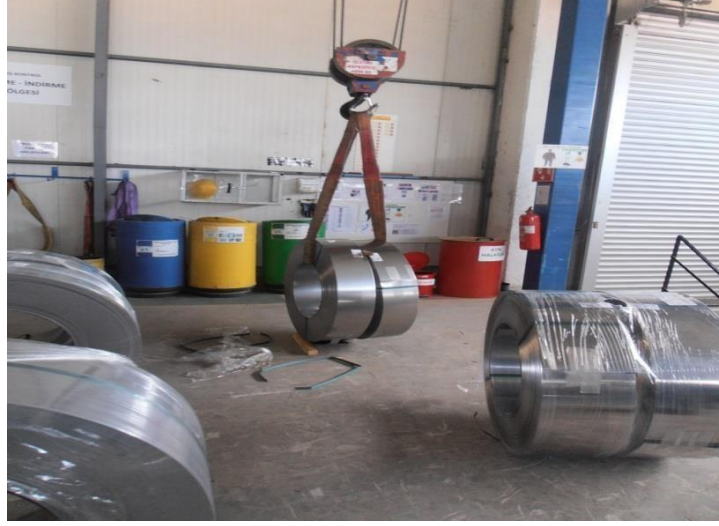
**Resim 4.2. Malzeme taşıma**

Resim 4.2.'de ise çay saatinde askıda bırakılmış rulo sacların taşıma işlemi görülmektedir. 4000 kg taşıma kapasiteli caraskalın sesli uyarıcısı olmadığı tespit edilmiştir. Üretim müdürleriyle yapılan görüşmelerde caraskal halatlarının periyodik kontrollerinin yapıldığı tespit edilmiştir. Depo alanı girişinde kullanılmak üzere baret dolabı olduğu görülmüştür.

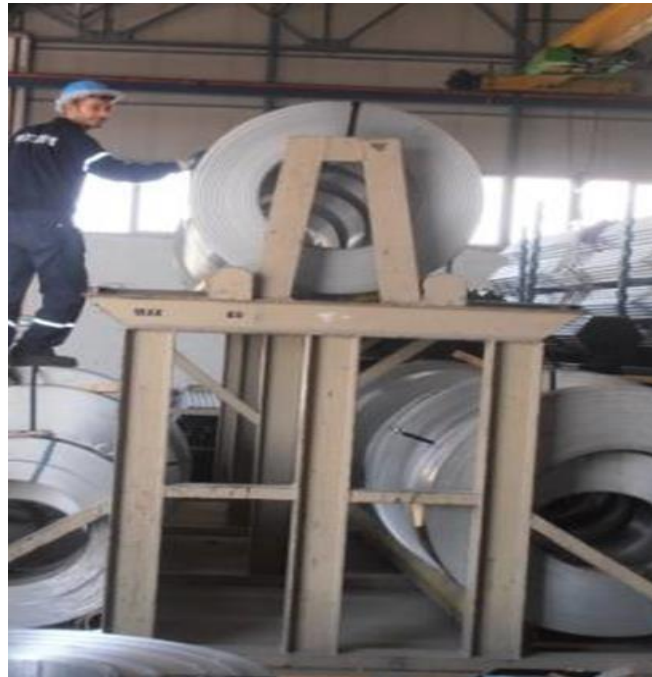
**Resim 4.3. Malzeme istifleme**

Resim 4.3.'de görüldüğü gibi operatörün rulo yerleştirmek için ruloların üstüne basarak yukarı çıkmaktadır. Operatörün baret kullandığı fakat işe uygun uzunlukta merdiven kullanmadığı tespit edilmiştir. Rulo sac yığma tezgahında tezgaha ait sabit merdiven bulunmamaktadır.

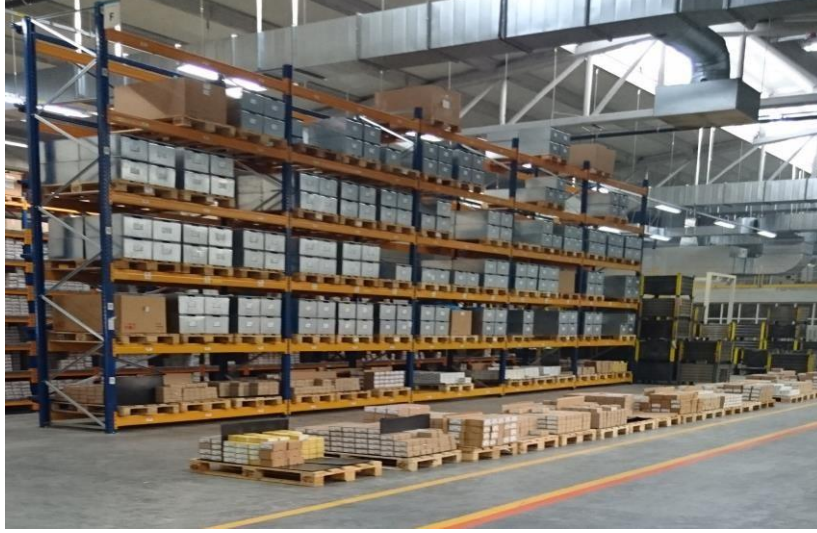
**Resim 4.4. Bitmiş ürün depolama**

Resim 4.4.'de, aynı boyutta kutuların çelik raflara kutu altlarında sabitleyici tahta paletler kullanılarak ve üzerlerinde gerekli etiketlemeler yapılmış halde depolandığı gözlenmiştir. Depolama alanının, ana yoldan sarı uyarı çizgileriyle ayrıldığı tespit edilmiştir.

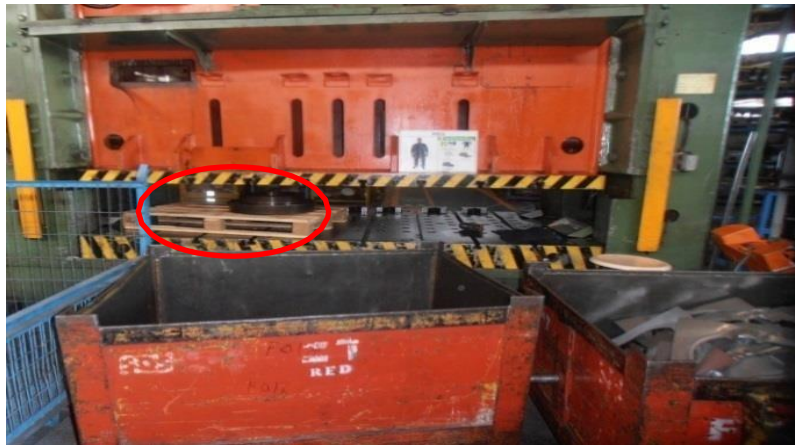
**Resim 4.5. Preslerde çalışma**

Presin yan taraflarında bulunan korkuluklara ve preste çalışan operatörün başına pres üst bölümünden parça fırlama tehlikesi olduğu pres operatörleri ile yapılan görüşmelerde tespit edilmiştir (Resim 4.5.). Preste bakım esnasında, araya konulacak stopperlar yerine, tahta palet konulduğu gözlenmiştir. 400 tonluk presin olası bir durumda çalışmasıyla birlikte parçalanacak olan tahta palet parçaları etrafa sıçrayarak ciddi yaralanmalara sebep olabilir. Ayrıca, bakım yapıldığından ötürü bölümdeki koruyucuların söküldüğüne dair uygun uyarı ikaz işaretlemelerinin olmadığı görülmüştür.

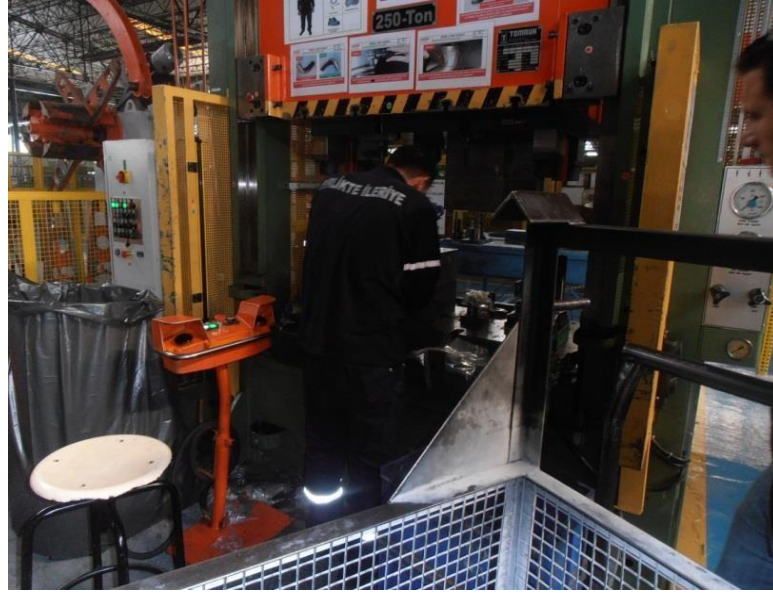
**Resim 4.6. Pres içi çalışma**

Resim 4.6’ da preste kalıp içerisine parça yerleştirdikten sonra, kenet yerlerine kalıp içerisinde eğilerek çekiçleme işleminin yapıldığı görülmektedir. Çalışan bu işlemi, kalıbı pres dışına çıkarıp yapabilecekken, iş yoğunluğundan dolayı kalıbı söküp takmaya zaman ayırmayarak, işlemi pres içinde gerçekleştirmiştir. Bu durum, dar alanda çalışmasından dolayı, çalışanın çekici eline vurmasına sebep olabilir. Pres üzerinde operatörün kullanması gereken KKD görselleri, aktif çift el butonu ve sensor ve koruma kapaklarının olduğu gözlenmiştir.

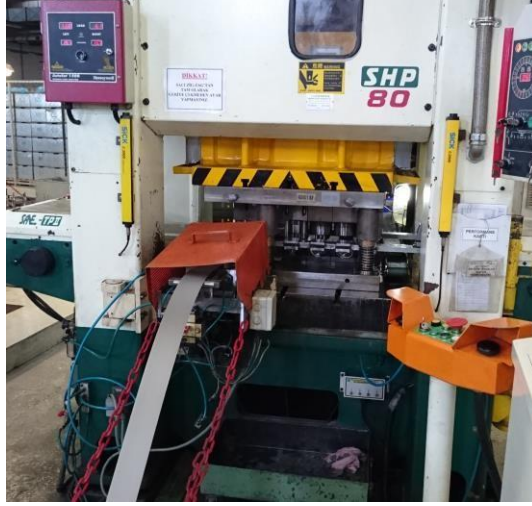
**Resim 4.7. Rulo sac şekillendirme**

Resim 4.7.'de rulo sac şekillendirme presinde gerekli elektrikli koruyucu donanım (sensor) ve çift el butonunun olduğu görülmektedir. Kullanılan rulo sacın yanları, operatör için kesilme riskine karşı uyarıcı kırmızı zincirli bariyerle çevrelenmiş ve üst tarafı metal koruma ile kaplanmıştır.

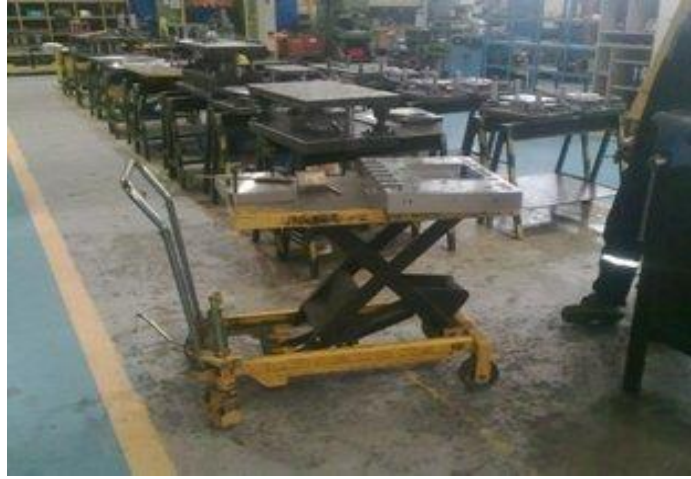
**Resim 4.8 Kalıp taşıma**

Resim 4.8.'de kalıphanede kalıp taşımada kullanılan hidrolik sehpanın üzerinde zımparalama işlemi yapılırmakayken hidrolik sistemin kilitlenmesinin çalışmadığı gözlenmiştir. Bu durum, kalıbın taşıma veya çalışma esnasında düşerek, çalışanda uzuv yaralanmasında sebep olabilir.

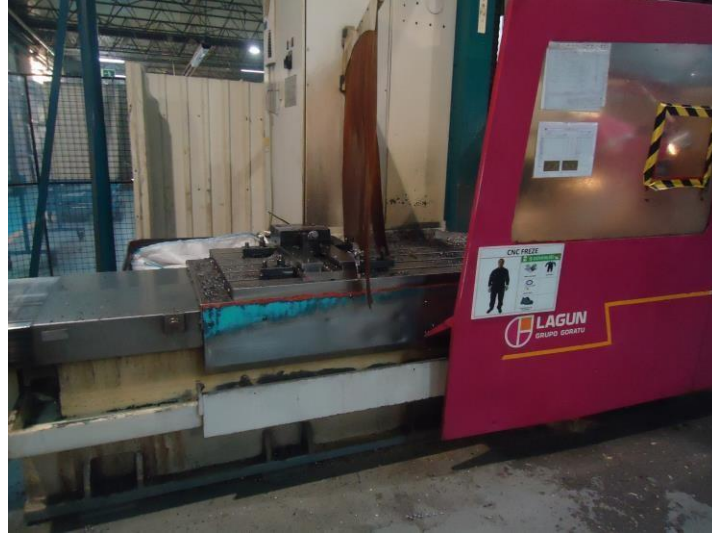
**Resim 4.9. CNC freze**

Resim 4.9’ da CNC Frezeden aşırı yağ aktığı ve işlem sırasında çevreye metal talaşı attığı gözlenmiştir. Makine üzerinde KKD kullanımına ait görsel mevcuttur.

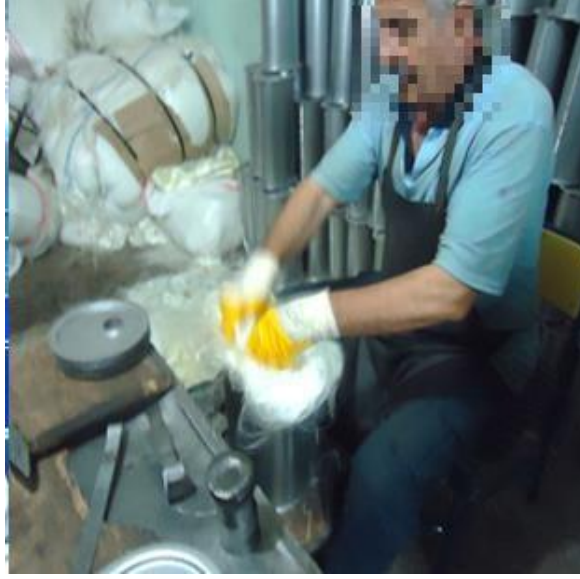
**Resim 4.11. Elyaf basma**

Resim 4.11.'de susturucu içine cam elyaf basma işlemi yapan çalışanın sadece eldiven kullandığı, iş elbisesinin kolları açıkta bıraktığı ve toz kaynaklı deride kaşıntı ve boğazda tahriş şikâyetleri olduğu tespit edilmiştir. Ergonomik açıdan çalışanın uygunsuz pozisyonda işlemi gerçekleştirdiği görülmüştür.

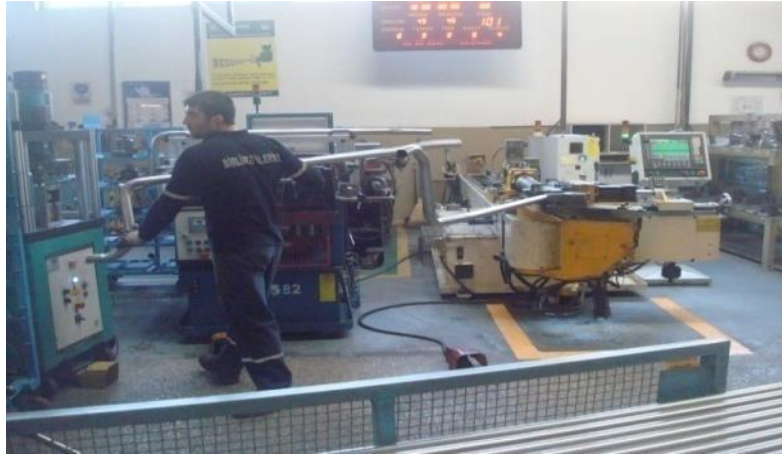
**Resim 4.12. Boru bükme makinesi**

Resim 4.12.'de bölgede bulunan boru bükme makinasının operatöre çok yakın çalıştığı, makine hareket yönünün duvara karşı konumlandırılmadığı gözlenmiştir. Yerde takılıp düşmeye sebep olabilecek kabloların olduğu tespit edilmiştir. Ayrıca makinelerin birbirlerine çok yakın konumlandırıldığı bu nedenle acil bir durumda kaçış yollarının sınırlandırılmış olduğu gözlenmiştir.

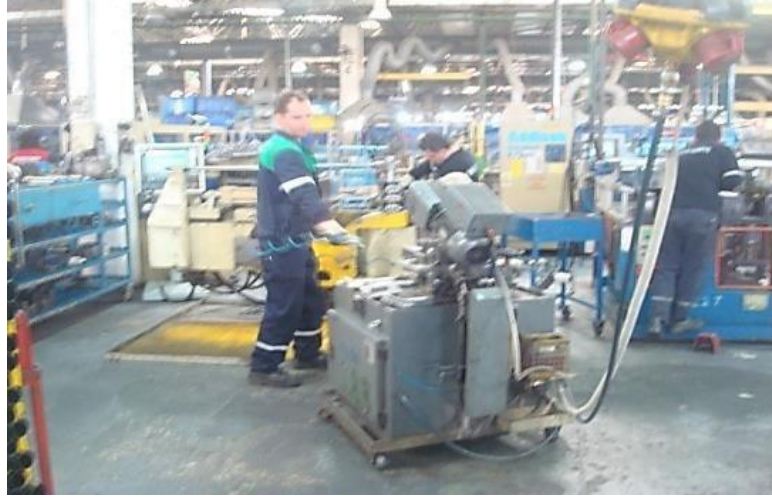
**Resim 4.13. apak temizleme**

Resim 4.13.'de operatörün kalıphanede çalışma alanında, diğerk alıřanlara yakın ortamda testere apaklarını hava ile gözlüksüz olarak temizlediğı tespit edilmiştir. Temizleme işleminin alıřma ortamında ayrı bir alanda yapılmadığı gözlenmiştir.

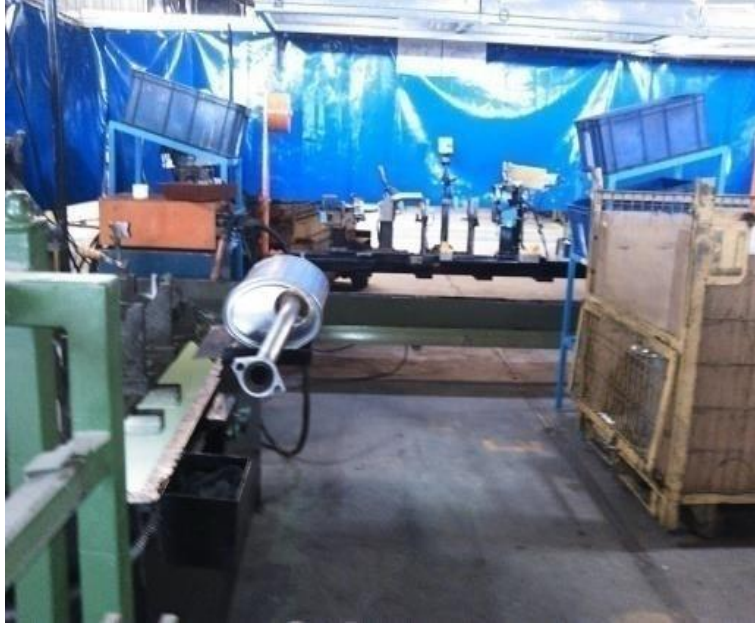
**Resim 4.14. Kaynak hücresi**

Resim 4.14.'de kaynak hücresi ayırma perdeleri alıřma alanını tam olarak kapatmadığı ve yarım kaldığı görülmüştür. Bu perdelerin yanmaz malzemeden yapılmadığı plastik esaslı olduğu tespit edilmiştir.

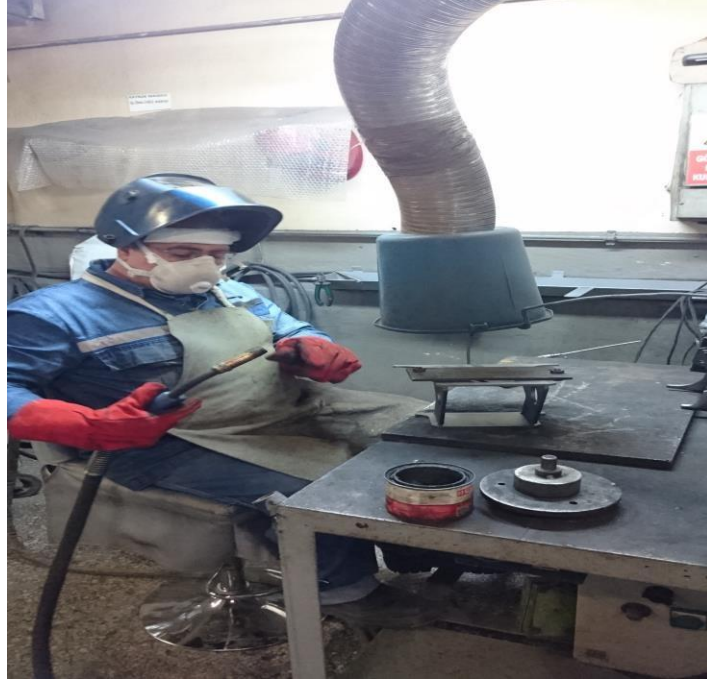
**Resim 4.15. Manuel kaynak-1**

Resim 4.15.'de kaynakçının eldiven, deri önlük maske ve yüz koruması taktığı ve ortamda lokal havalandırma sisteminin bulunduğu tespit edilmiştir. Kaynakçının işlem sırasında sabit sandalye kullanmadığı gözlemlenmiştir.

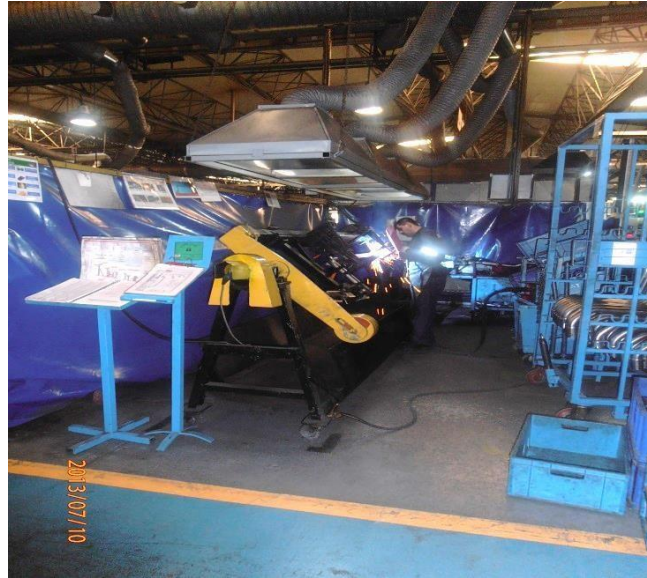
**Resim 4.16. Robotik kaynak**

Resim 4.16.'da kullanılan yarı robotik kaynak aparatının işlem sırasında 45 derecelik açıyla

dönmekte olduđu görölmektedir. Kaynak hücresinin lokal havalandırma sistemine sahip olduđu görölmüştür.

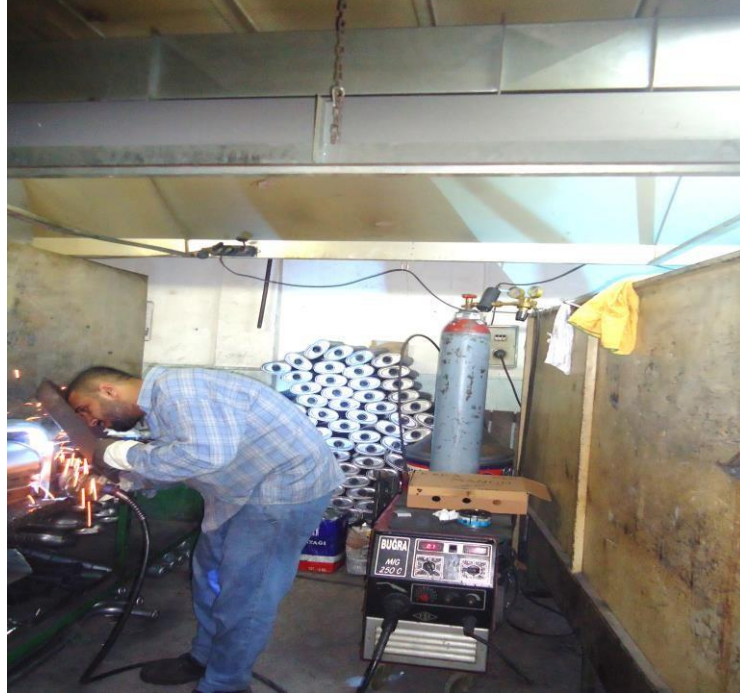
**Resim 4.17. Manuel kaynak-2**

Resim 4.17.'de gaz tüpünün arkasında kaynatılacak olan malzemelerin istiflendiğı ve tüpün duvara ya da yere sabitlenmediğı görölmüştür. Kaynak yapılan bölümlerin sabit sac paravan ile birbirinden ayrıldığı ve lokal havalandırma sisteminin olmadığı görölmüştür. Kaynakçının çalışma ortamındaki ergonomisi gözlenmiş ve kaynağına uygun iş elbisesi giymediğı tespit edilmiştir. Açıkta bırakılan kimyasal ve yağların olduđu ve kaynak tüpünün ısı kaynağına çok yakın olduđu görölmüştür.

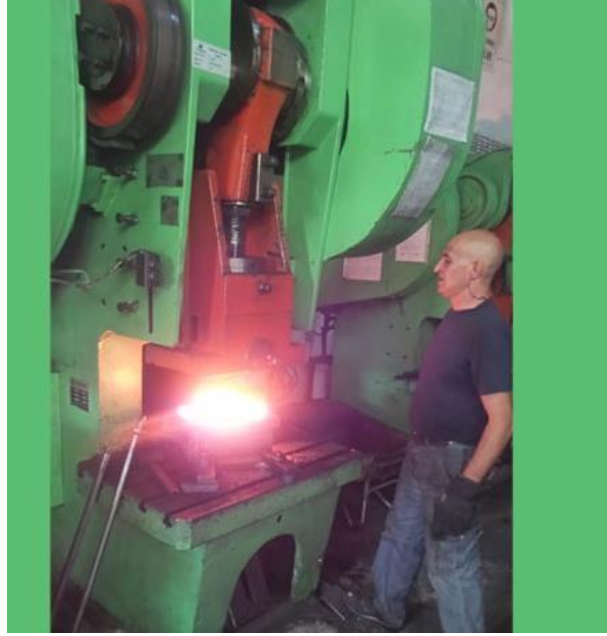
**Resim 4.18 Sıcak dövme presi**

Resim 4.18.'de sıcak dövme presiyle çalışan işçinin yanmaz ayakkabı ve iş elbisesi giymediği, gözlük takmadığı ve pres tabanında titreşim azaltıcı paspas bulunmadığı görülmektedir.

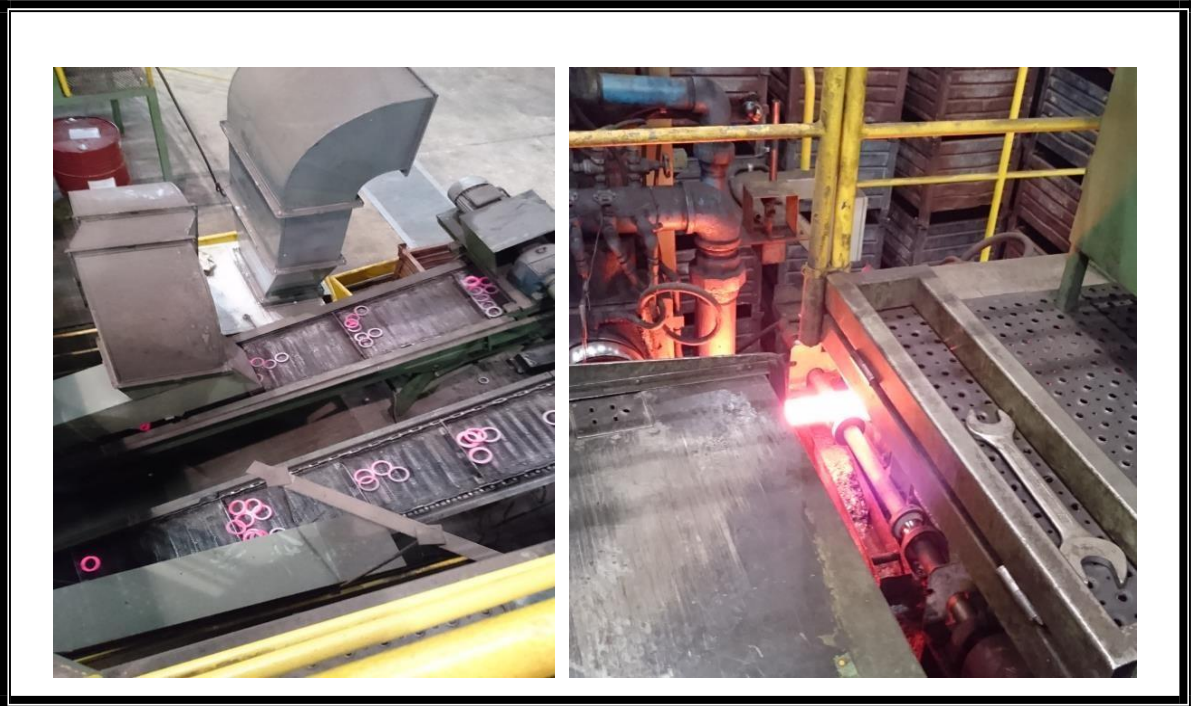
**Resim 4.19. Isıl işlem fırını**

Resim 4.19.'da tam otomatik olarak çalışan indüksiyon fırınlarında malzeme yüklemesinin rulolar yardımı ile yapıldığı ve fırından çıkan malzemenin kasalar içerisinde korumalı alanda bekletildiği görülmüştür. İndüksiyon fırın kenarlarına korumalık yapılmadığı görülmüştür. Fırınlarda platform yüzeylerinin kaymaz sac ile kaplandığı tespit edilmiştir.

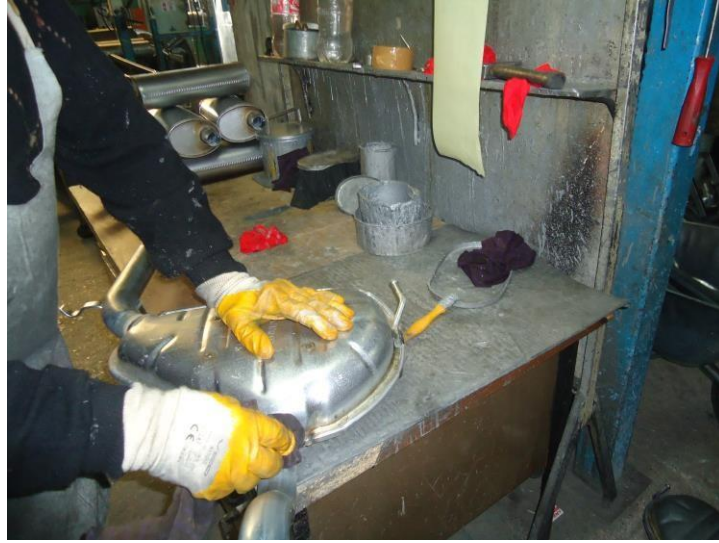
**Resim 4.20. Rötuş boya-1**

Egzoz kaynak yerleri rötuş boyasının yapıldığı alanda gerekli lokal havalandırmanın olmadığı ve bu alanın tesisin orta bölgesine konumlandırılmasından dolayı boya ve tiner kokusunun çevrede çalışanları etkilediği gözlemlenmiştir. Boya tezgahında üzerinde tanımsız

kimyasallar mevcuttur. Tezgah üstü için tasarlanmış ergonomik açıdan uygun bir yükseltici platformun olmadığı görülmüştür (Resim 4.20.). Diğer işletmede ise boyama tezgahında işçinin ergonomisine uygun tezgah üstü ayarlanabilir platform yapıldığı ve tezgahta iş harici kimyasal bulundurulmadığı görülmüştür. Yapılan platformun kesici delici kenarları olduğu tespit edilmiştir (Resim 4.21.).

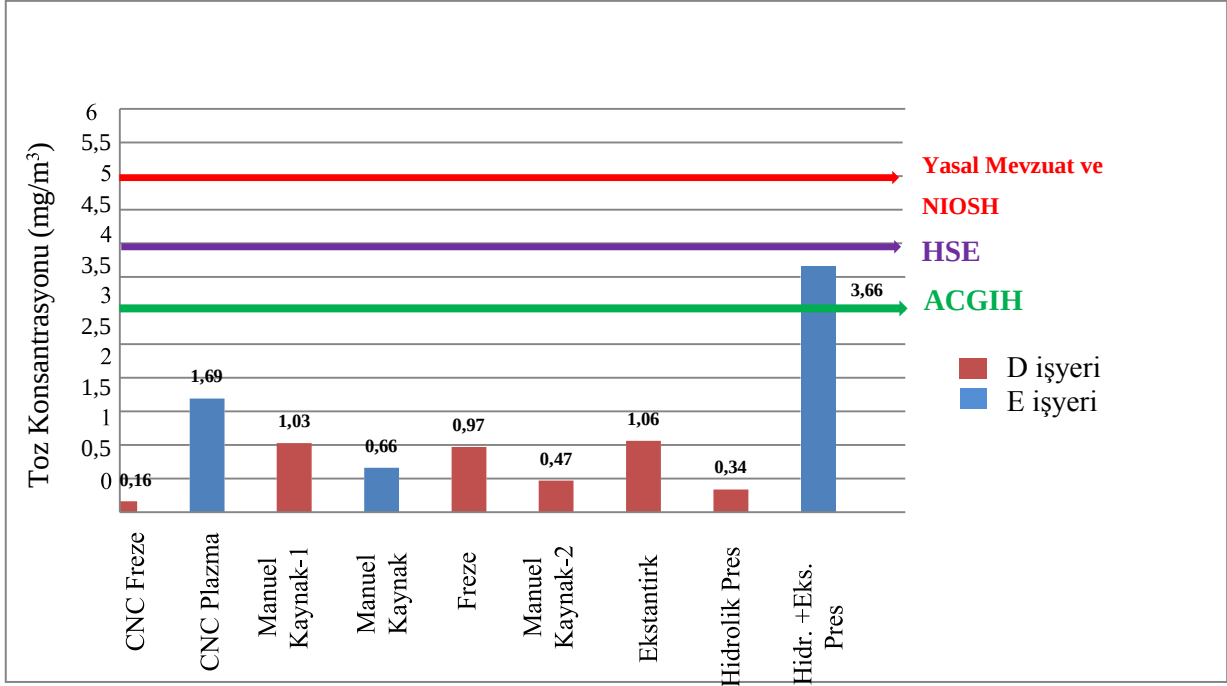
Tablo 4.8.'deki sonuçlar kullanılarak benzer süreçlerin iki işletmedeki solunabilir toz maruziyet değerleri birbirleriyle karşılaştırılmış ve grafik halinde sunulmuştur. Grafik 4.1.'de uluslararası enstitü sınır değerleri incelendiğinde; yasal mevzuatta 5mg/m<sup>3</sup> olan maruziyet sınır değeri kırmızı çizgi ile HSE'nin 4 mg/m<sup>3</sup> olan maruziyet sınır değeri mor çizgi ile ACGIH 'nin 3mg/m<sup>3</sup> olan maruziyet sınır değeri ise yeşil çizgi ile gösterilmiştir.

Grafik 4.1. D ve E işyerleri toz konsantrasyon ölçüm sonuçlarının karşılaştırması

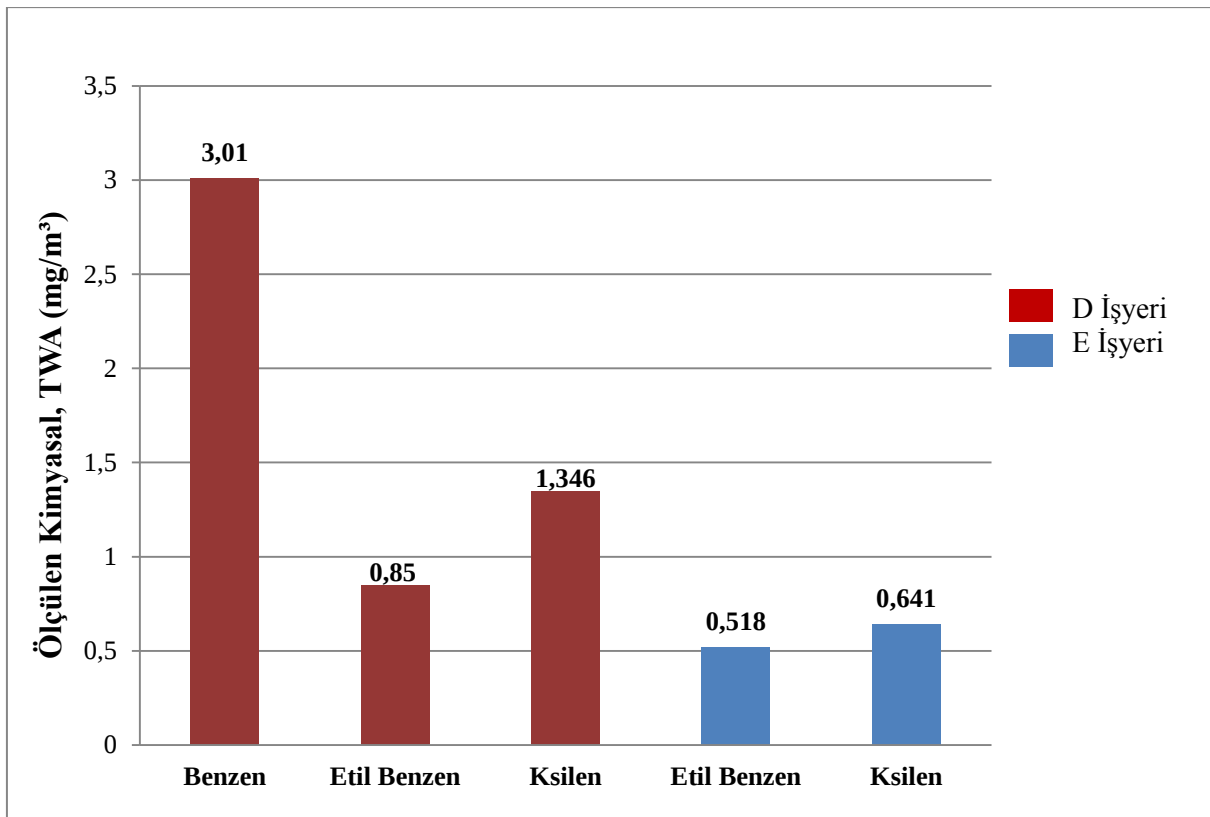
Grafik 4.2'de D ve E işyerlerinin her ikisinde de ortak proses olan rötuş boyada aromatik hidrokarbon ölçüm sonuçları karşılaştırılmış ve en yüksek değerin 3.01 mg/m<sup>3</sup> ile D işyerindeki benzen miktarında olduğu tespit edilmiştir.

**Grafik 4.2. D ve E işyerleri rötuş boyada aromatik hidrokarbon ölçüm sonuçlarının karşılaştırması**

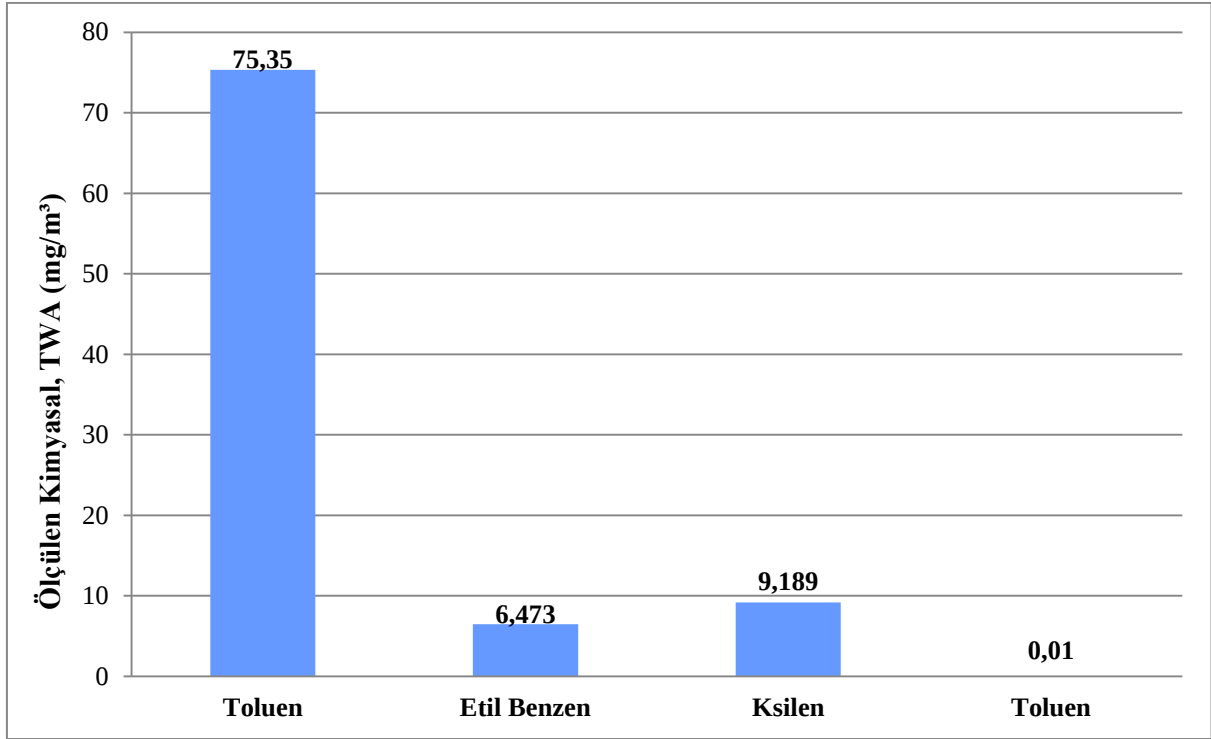
**Grafik 4.3. D ve E işyerleri parça yıkama ve yüzey temizleme aromatik hidrokarbon ölçüm sonuçlarının karşılaştırması**

Grafik 4.3’de D ve E işyerlerinin her ikisinde de ortak proseslerden biri olan parça yıkama ve yüzey temizlemede aromatik hidrokarbon ölçüm sonuçları karşılaştırılmış ve en yüksek değerin  $75,35 \text{ mg/m}^3$  ile E işyerindeki toluen miktarında olduğu tespit edilmiştir.

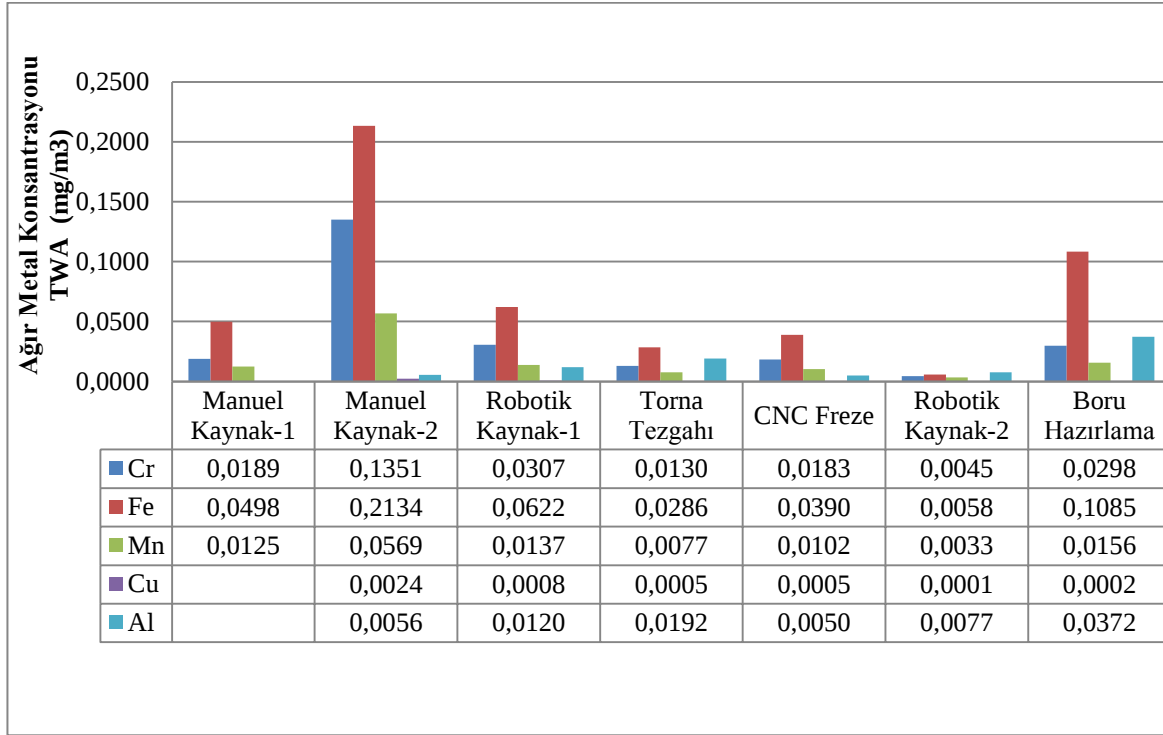
Tablo 4.11.'de D işyerinin farklı proseslerine ait ağır metal ölçüm sonuçları, ulusal ve uluslararası sınır değerleriyle birlikte verilmiştir. Grafik 4.4' de Tablo 4.11.'deki sonuçlar kullanılarak, D işyerinde bölümlerinde ağır metal konsantrasyonları birbirleriyle karşılaştırılmıştır.

**Grafik 4.4. D işyeri bölümlerinde ağır metal ölçüm sonuçlarının karşılaştırması**
